# Esteettömyyskävely

## 12.5.2025

# Esteettömyyskävely 12.5.2025 klo 10-12

# Havaintoja esteettömyyskävelyltä

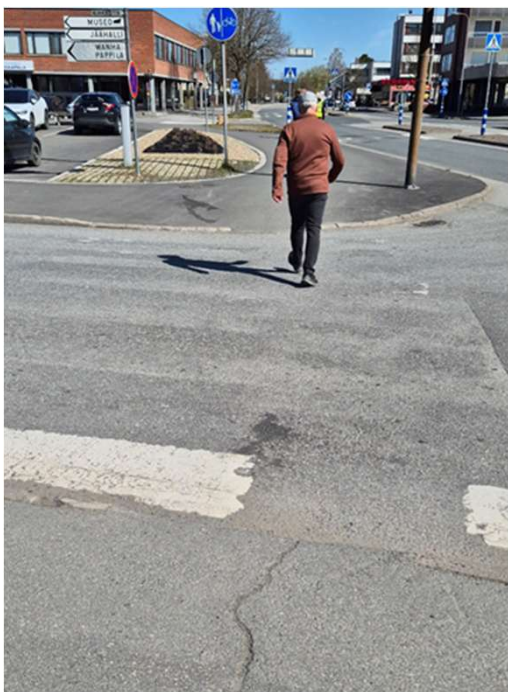
## Tori

Suojatien maalaus on kulunut kokonaan.

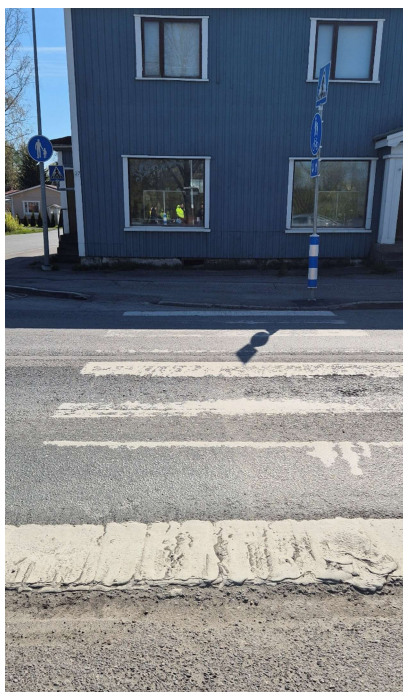
## Sininen karhu

Suojatien maalaus on kulunut osittain.

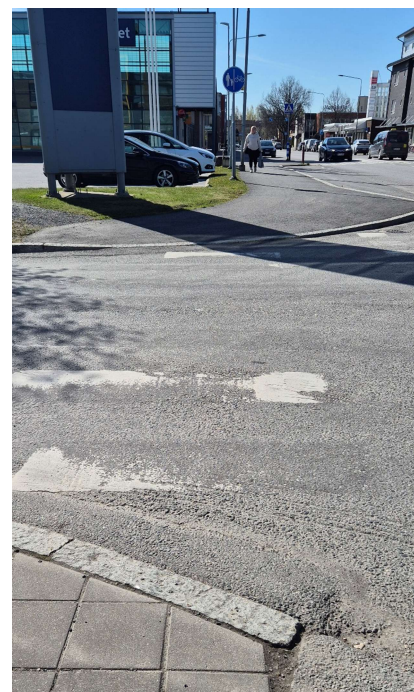
## Lautturi

Suojatien maalaus on kulunut lähes kokonaan.

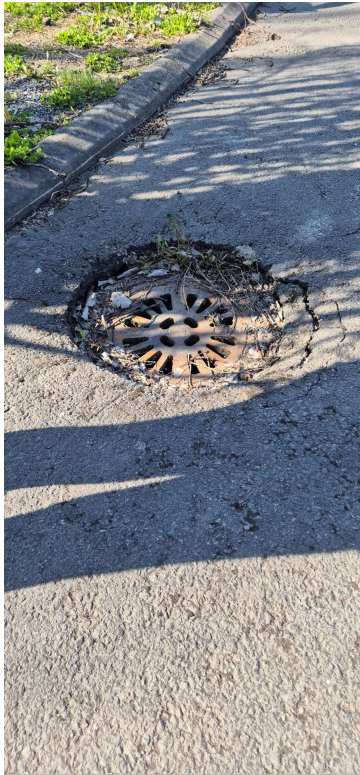
## Särkimyskoskenkatu

Kaivon ympärystä  
vaurioitunut ja liian syvä.

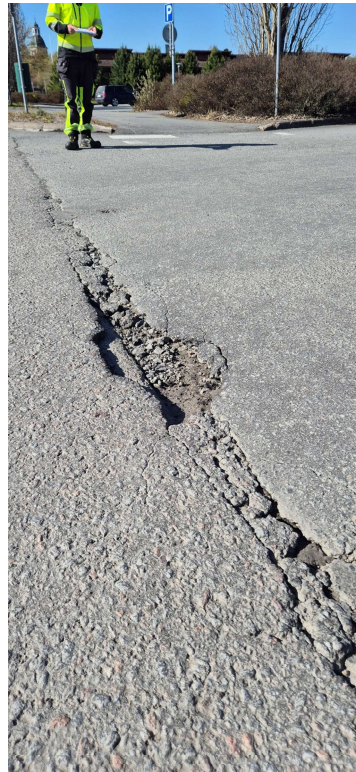
## Uimahallin parkkialue

Syvä vaurio tiessä.

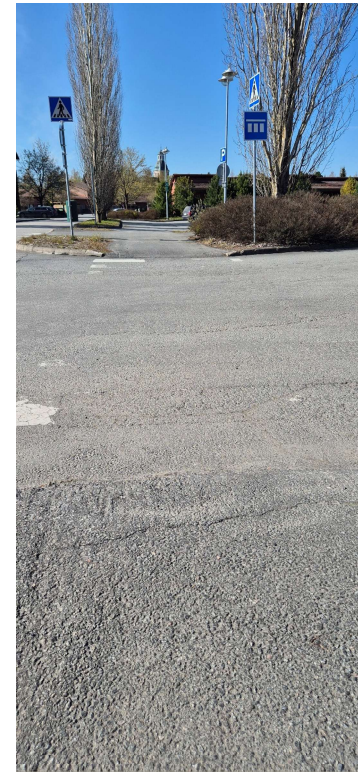
## Uimahallin parkkialue

Suojatien maalaus on  
kulunut kokonaan.

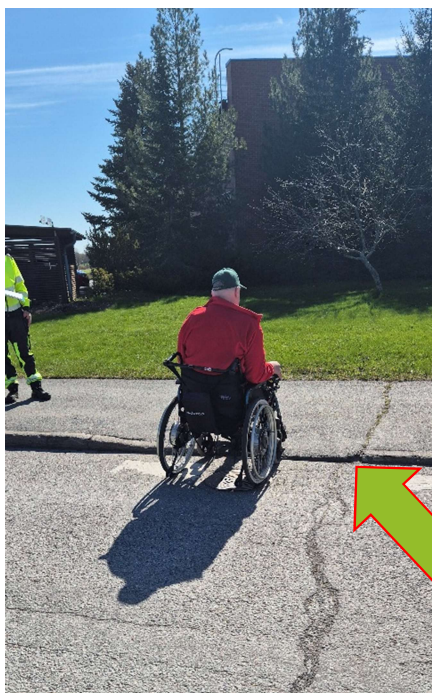
Uimahallin edusta  
Särkimyskoskenkatu

Korkeakynnyksinen  
reunakivetys.

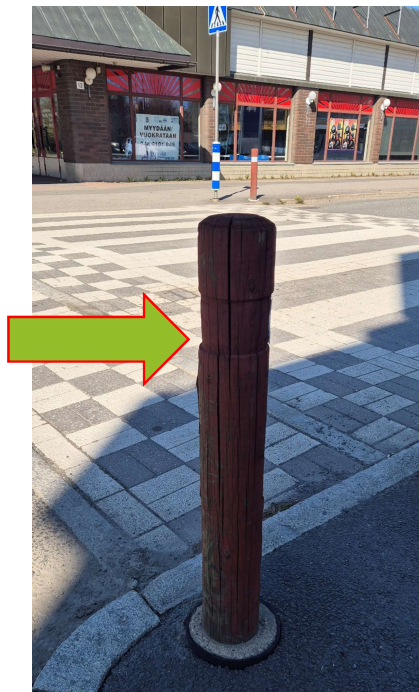
Lautturin edusta  
Lauttakylänkatu

Suojatie erottuu hyvin,  
mutta heijastava merkintä  
puuttuu tolpastä.

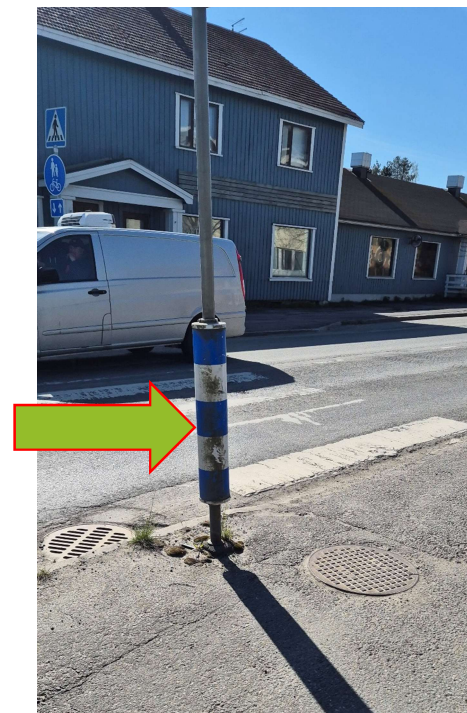
Lukion edusta  
Lauttakylänkatu

Heijastava merkintä  
likainen ja kulunut.

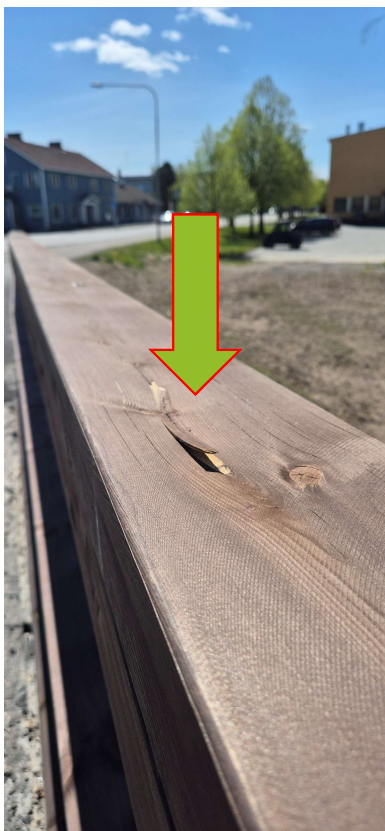
## Kävelysilta

Puukaiteesta irtoaa tikkuja oksakohdista.

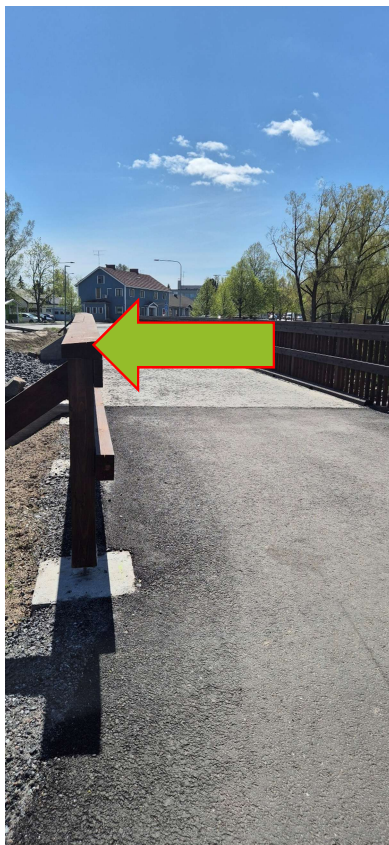
## Kävelysilta

Lisätään heijastintarra kaiteen päihin.

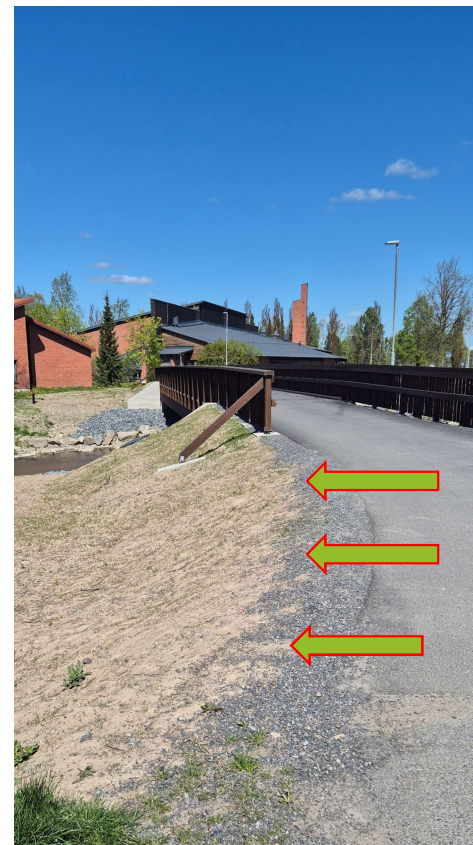
## Kävelysilta

Jyrkkä reuna aiheuttaa putoamisvaaran.

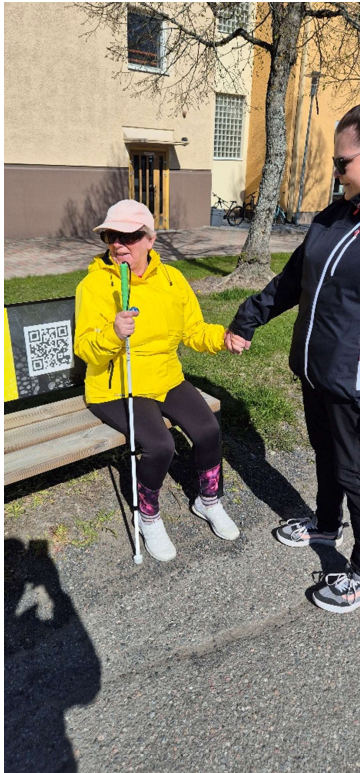
## Lukio

Käsinojaton  
selkänojallinen penkki  
460mm ( $\geq 500$ mm).

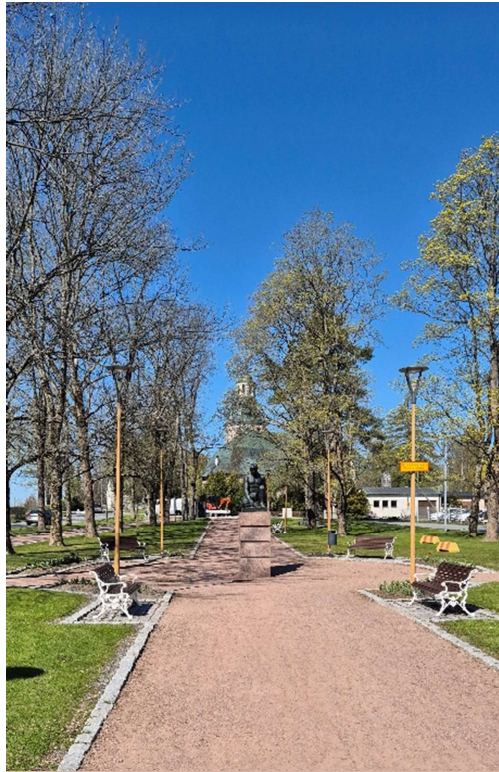
## Kirkkopuisto

Penkin korkeus 430mm  
( $\geq 500$ mm). Penkeissä  
käsi- ja selkänoja.

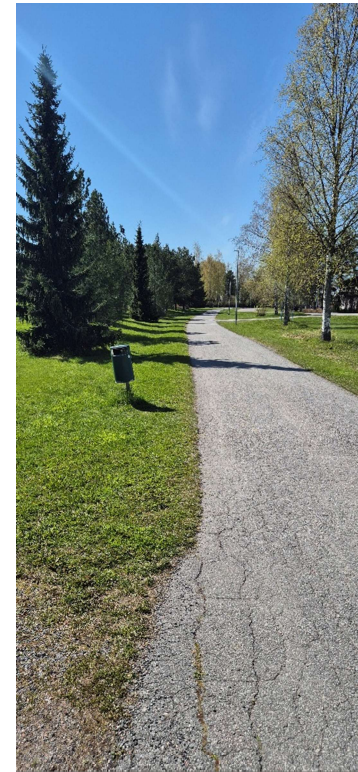
## Ympäristöpuisto

Ympäristöpuistossa saisi  
olla penkkejä tiheämmin.  
(Suositus 50m-150m  
välein).

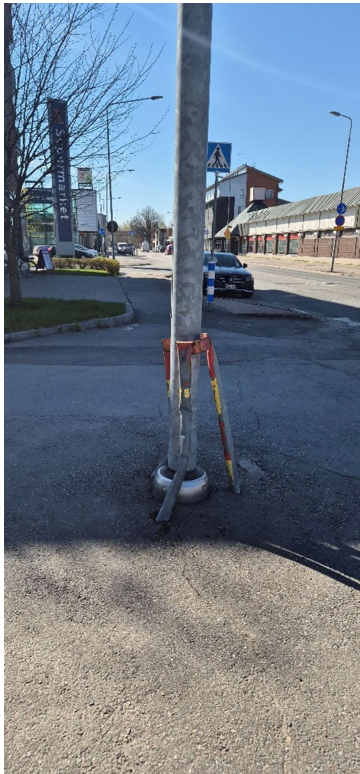
Lauttakylänkatu 13

Törmäysraudat  
aiheuttavat  
kompastumisvaaran.

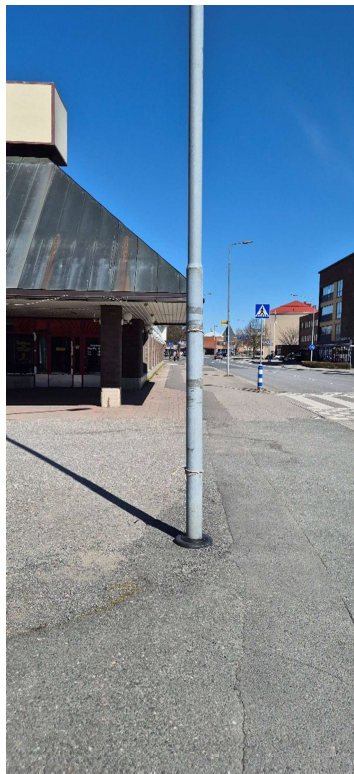
Lauttakylänkatu 9

Valaisinpylväs keskellä  
kulkuväylää.

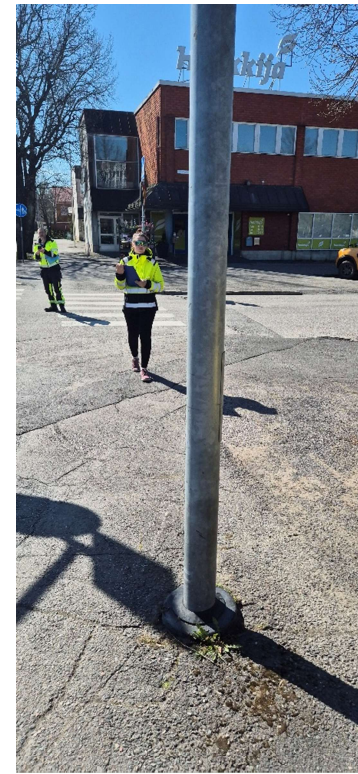
Lauttakylänkatu 4

Valaisinpylväs keskellä  
kulkuväylää.

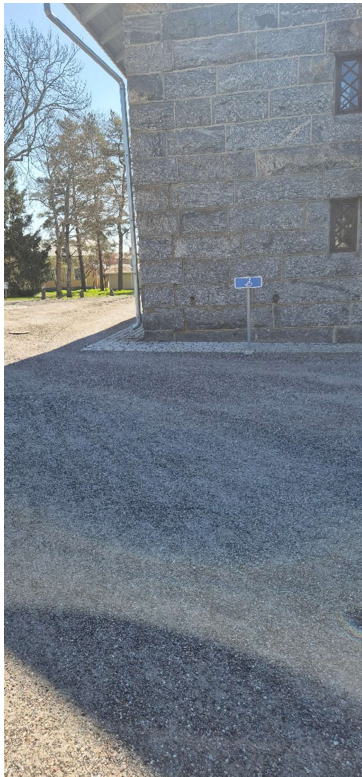
Museon esteettömälle pysäköinnille on vaikea kulkea. Museo ei myöskään ole esteetön.

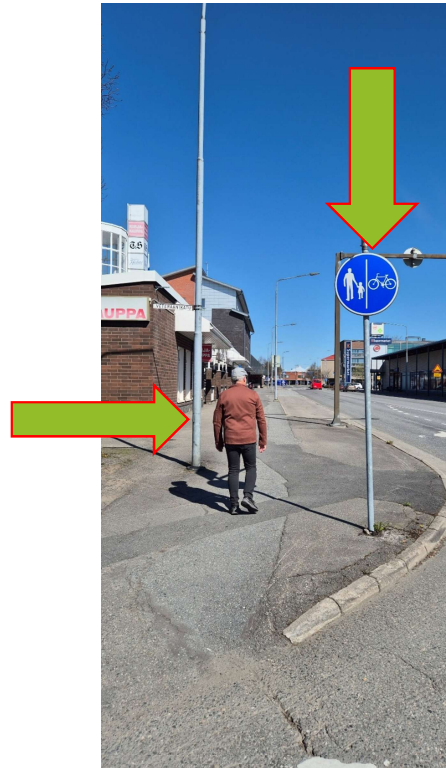
Jalkakäytävän leveys ei riitä jakamaan pyöräilijöitä ja kävelijöitä omalle puolelleen. Väärä liikennemerkki. Valaisinpylväs on kulkuväylällä.

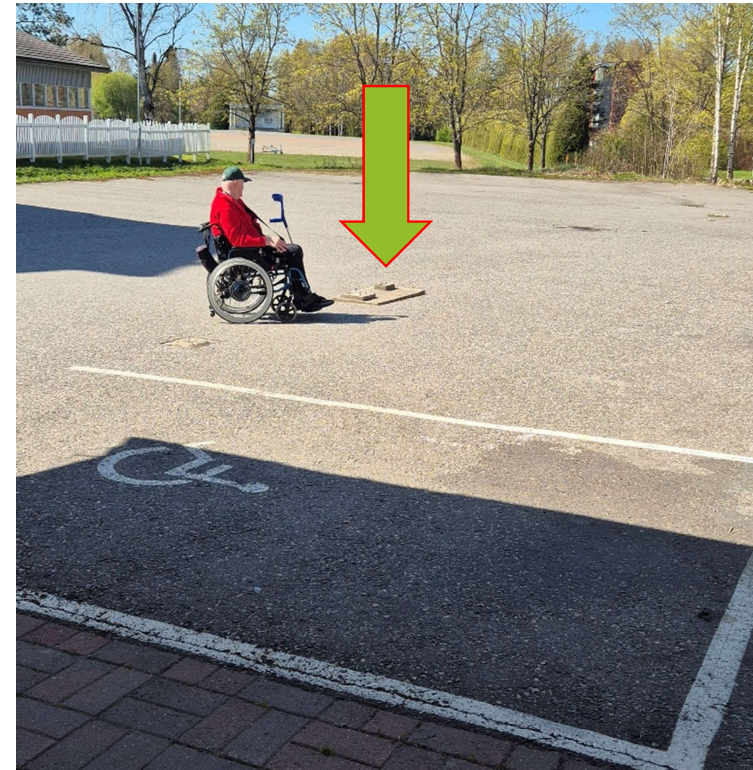
Ent. Hong Kongin tontin edustalla on maassa rauditus, joka aiheuttaa kompastumis- ja törmäysvaaran.

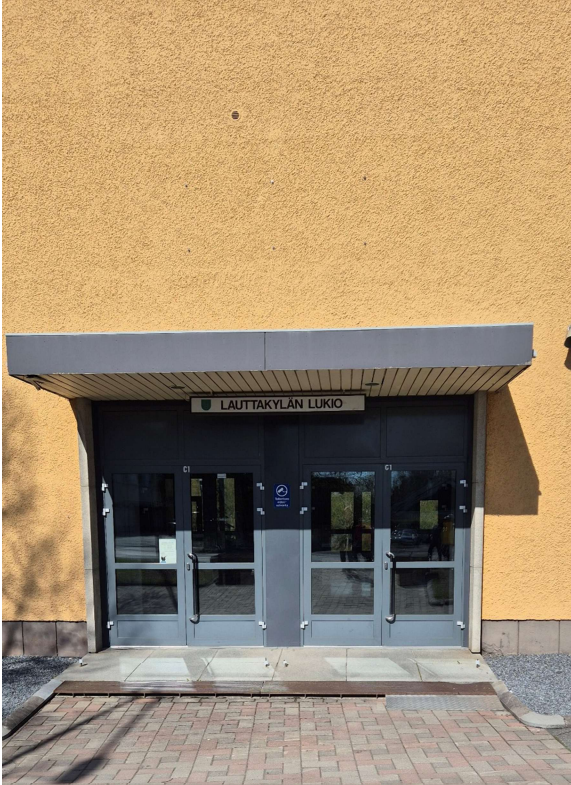
## Lukio

Kulku lukion pääovesta koettiin hankalaksi pyörätuolilla.

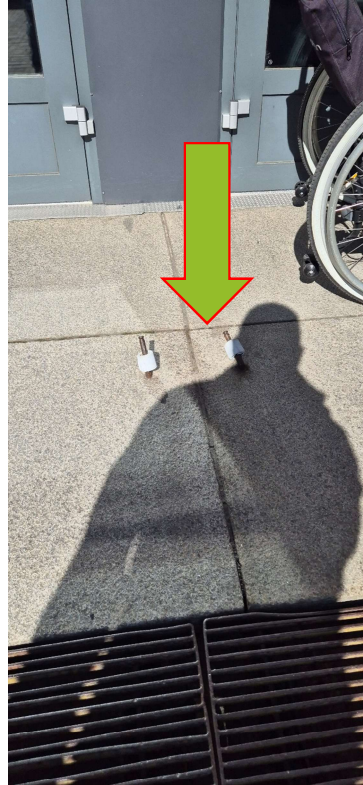
## Lukio

Vääntyneet ovipidikkeet aiheuttavat kompastumisvaaran ja ovat pyörätuolin kääntymisen tiellä.

- Kaupungintalon ja Lukion ovet ovat painavia. Pyörätuoliasiakas ei pysty avaamaan ovia ilman avustajaa. Kumpaankaan rakennukseen ei ole toimivaa soittokelloa eikä numeroa, josta ovenavauksen voi pyytää. Molempien rakennusten pääovien edustalla olevat ovenpidikkeet aiheuttavat kompastumisriskin. **Korjausehdotus: Poistetaan ovenpidikkeet ja lisätään painikkeella avautuva sähköovi.**

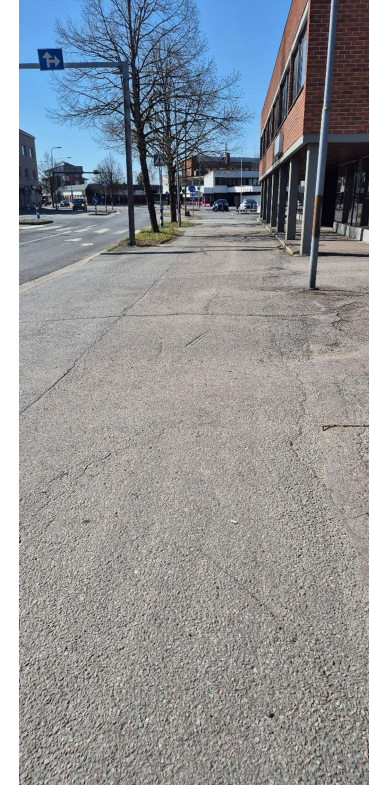
## Lauttakylänkatu 20

Asfaltti on paikoin hyvin epätasainen.

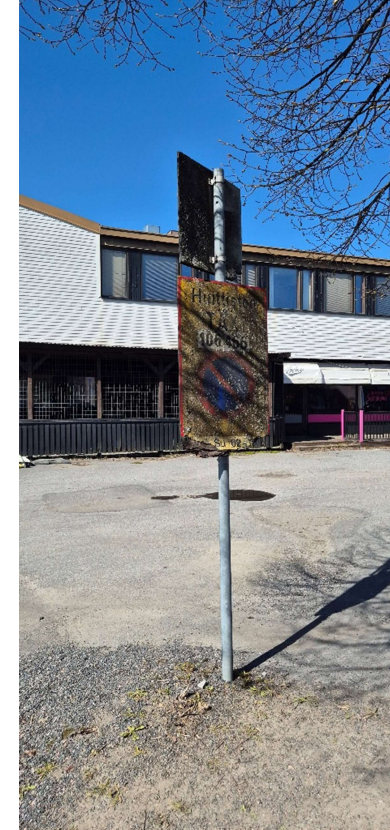
## Seurahuone

Seurahuoneen vanhentunut merkki tulisi poistaa.
