Kauttuan Vesisukelluskerho Ry

Tarkastusraportti

Kohde: Karhiniemi, Huittinen

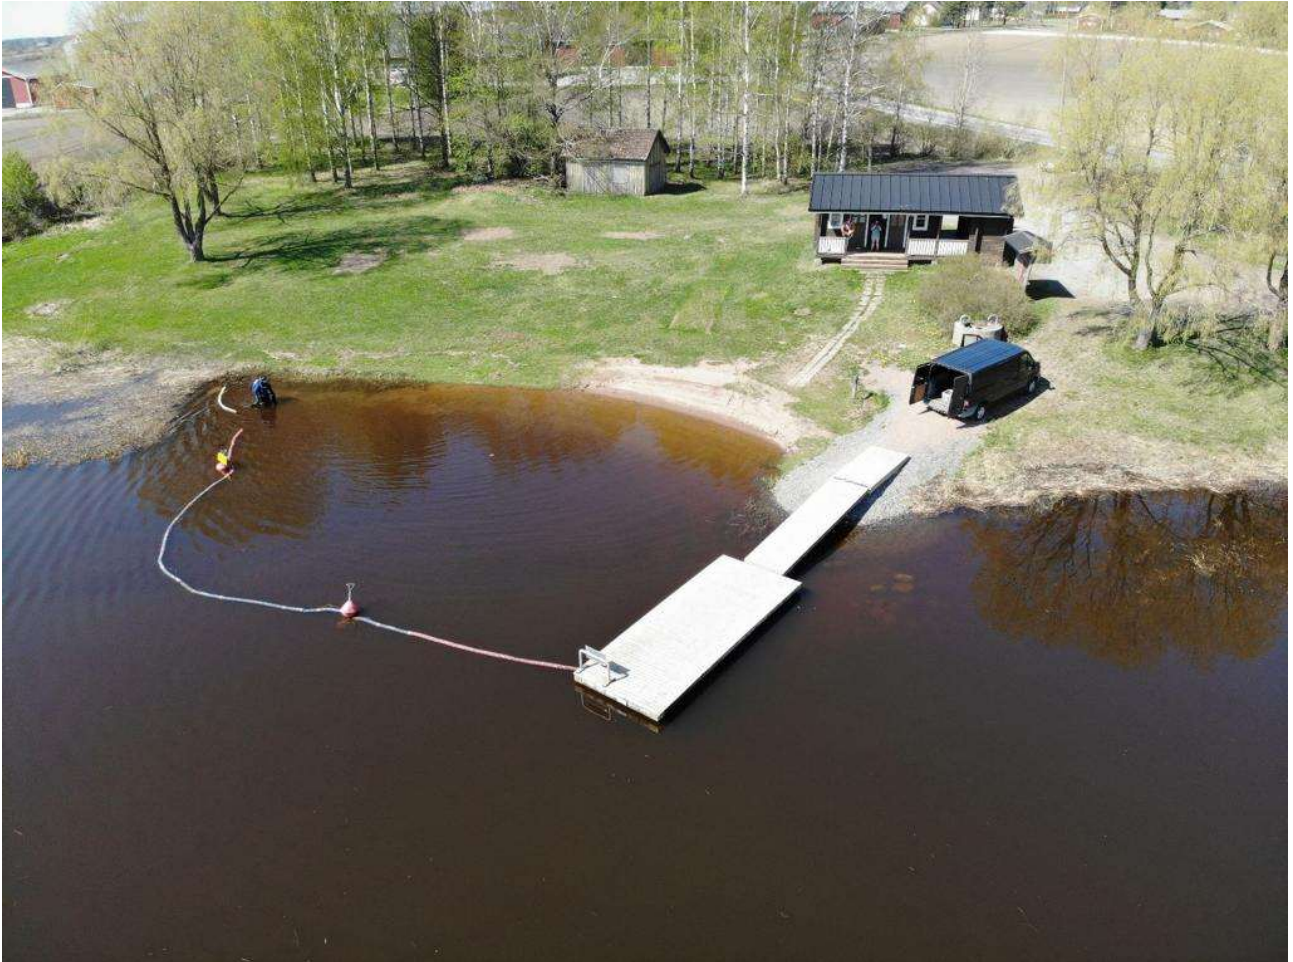
Ei löydetty uimareita haittaavia esineitä.

Laiturin päässä 1,7m

~5m rannasta 0,7m

~Pojjulinjan keskellä (~10m rannasta) 1,3m

~20m rannasta 1,7m

~30m rannasta 2,0m

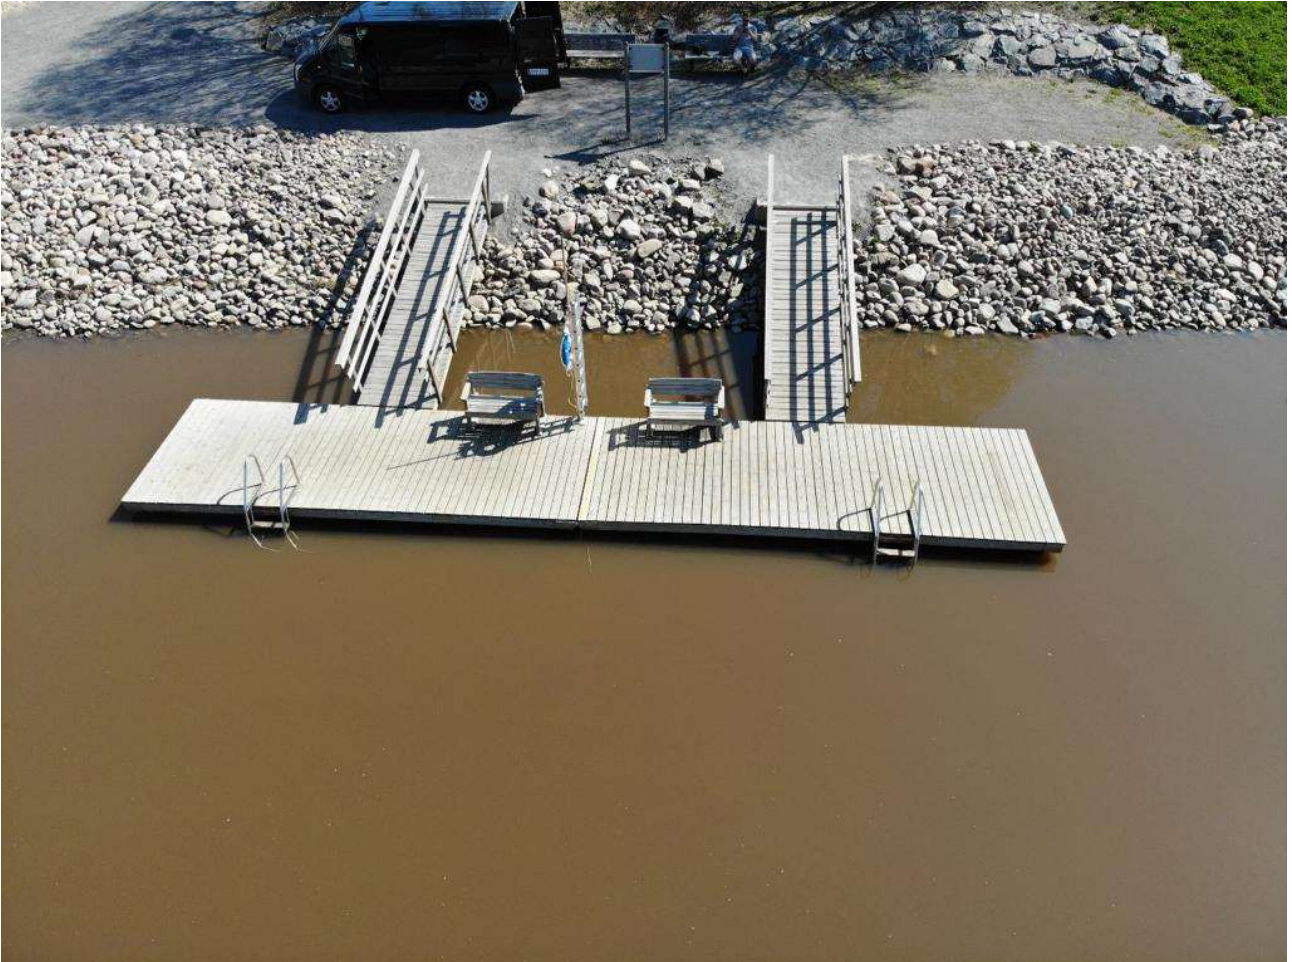
Kohde: Loimijoen puisto, Huittinen

Onkivapa korjattu vedestä talteen. Laiturin päässä syvyys 1,7-1,8m, n. 5m päässä laiturista 3,0m. Näkyvyys huono.

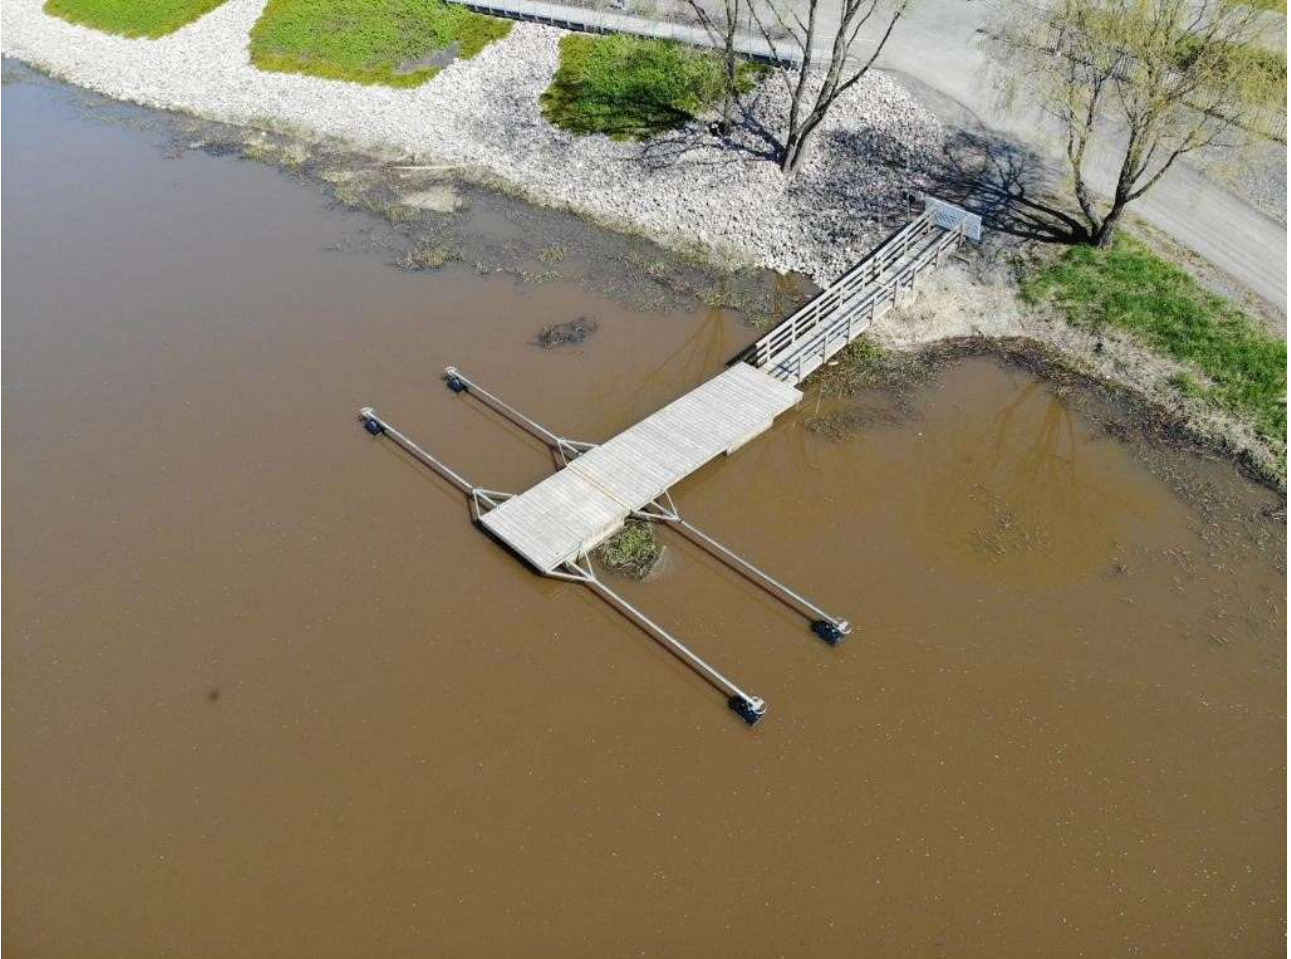
VPK:n laituri

Ei löydetty uimareita haittaavia esineitä. Laiturin kunto ok ja vedenalaiset osat ja kiinnitykset hyväkuntoiset. Syvyys laiturin päässä 5,0m, madaltuu venepaikoilla 3m, sitten 1m. Näkyvyys huono.
